Pružanje usluga stručnog nadzora nad izvođenjem radova na rekonstrukciji i modernizaciji železničke pruge Novi Sad-Subotica-državna granica

IZVEŠTAJ BR. 125
07.10.2024. – 13.10.2024.

Naručilac:	Republika Srbija, Ministarstvo građevinarstva, saobraćaja i infrastrukture
Investitor:	Akcionarsko društvo za upravljanje javnom železničkom infrastrukturom ''Infrastruktura železnice Srbije''
Projekat:	Izvođenje radova na rekonstrukciji i modernizaciji železničke pruge Novi Sad-Subotica-državna granica
Ugovor:	Pružanje usluga stručnog nadzora nad izvođenjem radova na rekonstrukciji i modernizaciji železničke pruge Novi Sad-Subotica-državna granica
Ugovor br:	404-02-133/4/2021-02 od 21.01.2022. 1/2022-1/103 od 21.01.2022. PBU-21/22 od 21.01.2022.
Naslov dokumenta:	Nedeljni Izveštaj br. 125– 07.10.2024. – 13.10.2024.
Broj dokumenta:	SEK3-N.IZV-125

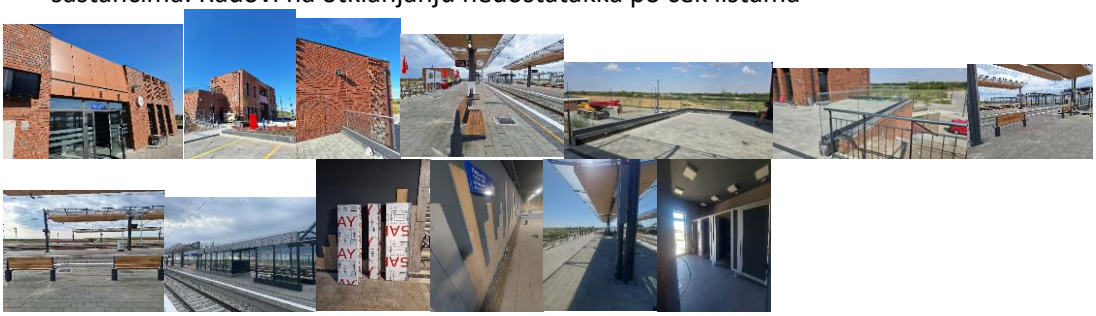
<u>Radovi u staničnoj zgradi Vrbas Nova</u>

- U svemu prema dogovorenoj dinamici treba ubrzati radove, kako na stančnoj zgradi , tako i na peronima, platou, nadstrečnicama, a u svemu prema dinamici i dogovoru na zajedničkim sastancima. Radovi na otklanjanju nedostatakka po ček listama

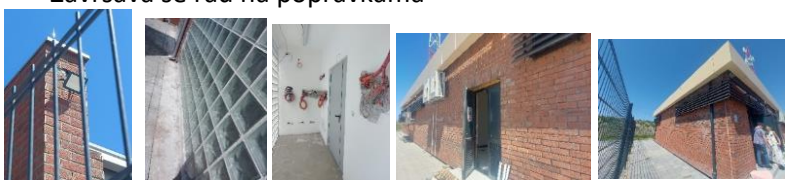
Radovi TS BAČKO DOBRO POLJE

- Završetak radova u svemu prema projektu i ček listama
- Završava se rad na popravkama

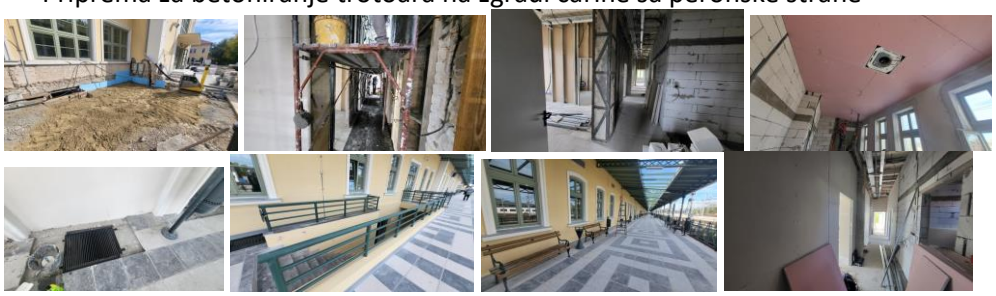
RADOVI UNUTAR OBJEKTA:
- K-4 Gletovanje i krečenje zidova u podrumu
- K-4 Izolacija i zatrpavanje stepeništa za silaz u podrum sa platoa
- K-6 Ugradnja kompletne unutrašnje stolarije
- K-6,7 Obrada špaletni fasadnih otvora sa peronske strane
- K-7 sprat: Završetak izrade montažnih zidova i plafona od gipsanih ploča; Gletovanje zidova na spratu; Montaža PP Plafona na spratu od gipsanih ploča
- K-7 prizemlje: Završetak izrade montažnih PP plafona u tehničkim prostorijama; Montaža gipsanih zidova na prizemlju; Obrada špaletni oko prozora i vrata

TREM:
- Ugradnja metalnih rešetki mna na šahtovima
- Ponovno farbanje ograde stepeništa za silazak u podrum
- Montiran kompletan urbani mobilijar

- Betoniranje peronskog trema-deo prema ambulanti
- Priprema za betoniranje trotoara na zgradi carine sa peronske strane

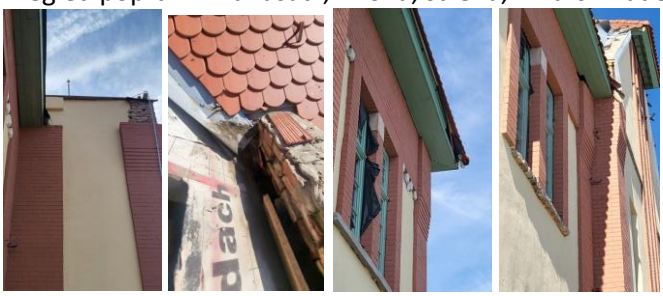
<u>Radovi na staničnoj zgradi</u>

- Pregled popravki na fasadi, krovu, streha, limarski radovi
